RAPPORT

RWE RENEWABLES SWEDEN AB

RISKANALYS FÖR VINDKRAFTSETABLERING VID SÖDRA MIDSJÖBANKEN

SWECO UPPDRAGSNUMMER 30009275

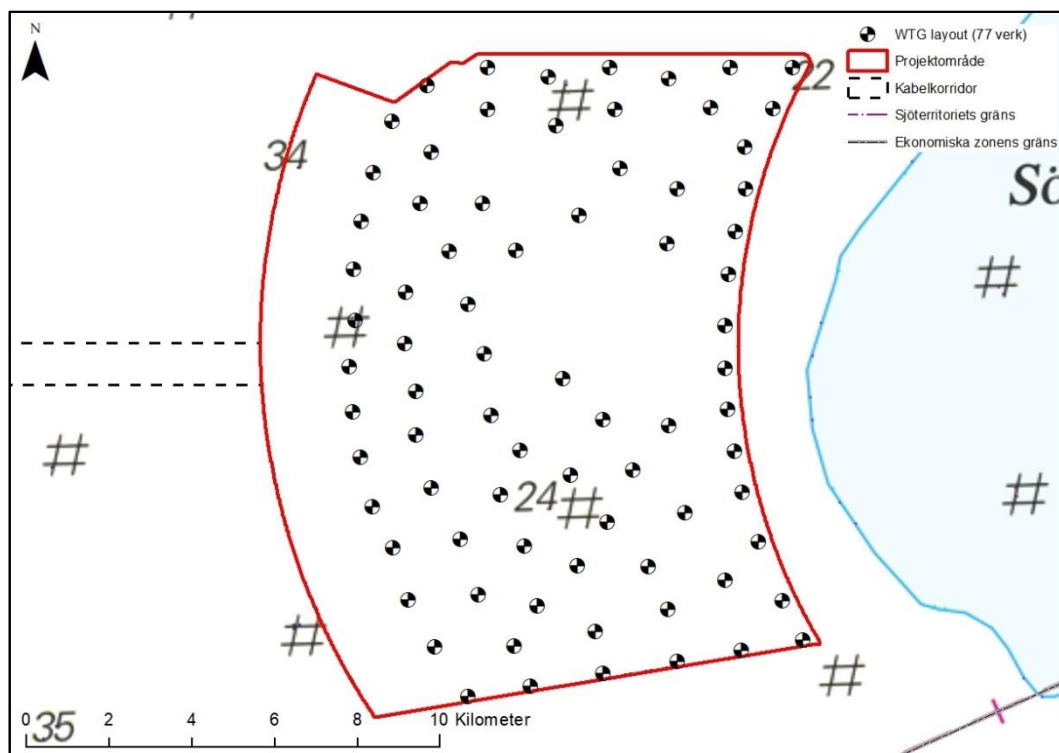
Figur 3. En av flera möjliga layouter för vindkraftsparken. Möjlig placering av vindkraftverk är markerade med svart-vita punkter.

Figur 3 illustrerar en av flera tänkbara placeringar av vindkraftverken inom projektområdet. Det är ännu inte beslutat hur vindkraftverken kommer att placeras inom projektområdet. Därmed är det heller inte bestämt vilket inbördes avstånd vindkraftverken kommer att ha mellan varandra.
